Comune di Blenio

MESSAGGIO MUNICIPALE NO. 06/2020

Progetto e credito lordo di fr. 860'000.— per il ripristino delle strade agricole comunali a seguito dei danni alluvionali del mese di giugno 2019

2. DESCRIZIONE DELLE ZONE COLPITE DALL'ALLUVIONE

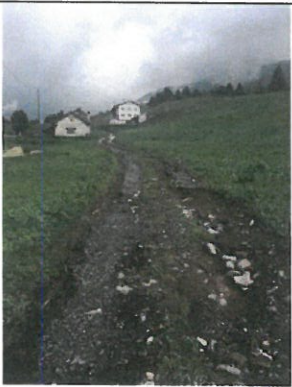
Chèmdótra (Dótra)	Danneggiamento campo stradale non pavimentato.	Le forti precipitazioni hanno provocato delle importanti erosioni al campo stradale non pavimentato.	Vedere piano nr. 354.19-200.03 Quale intervento urgente il comune ha proceduto con la sistemazione delle principali buche per poter garantire il transito agricolo veicolare. L'intervento prevede l'esecuzione di "canali di gronda" a monte della strada per convogliare e trattenere l'acqua. La stessa verrà poi evacuata puntualmente con dei guadi in sasso creati sul campo stradale. Nel bordo a valle della strada verrà sistemata e abbassata la banchina in modo tale che l'acqua di superficie possa percolare fuori il campo stradale. Il campo stradale verrà ripristinato con degli inghiaiami puntuali. Il tratto nella zona del nucleo verrà consolidato con delle guidovie in calcestruzzo (ca. 310 m).	Comune di Blenio.

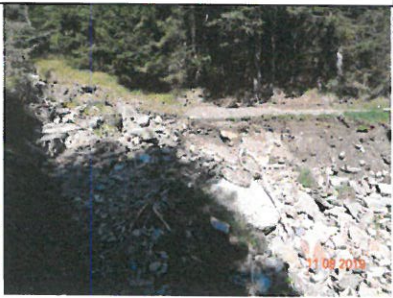
4

Ór Crenn (Dótra)	Riversamento materiale sul sentierone e demolizione del guado esistente.	Le forti precipitazioni hanno provocato un accumulo di materiale nel riale che si è riversato sul sentierone danneggiando ed erodendo/demolendo il guado esistente.	Vedere piano nr. 354.19-200.04 Quale intervento urgente il comune ha proceduto con la pulizia parziale della zona al fine di garantire il passaggio pedonale. L'intervento prevede di spostare il sentierone leggermente a monte, di ricostruire il guado con sassi, e di eseguire un muro di sostegno con blocchi ciclopici (possibilmente di recupero) come rinforzo a valle. L'alveo del fiume a monte del guado verrà sistemato, e lungo il sentiero, dove si è verificato un franamento locale, verrà costruito un muro con blocchi ciclopici tipo "cinquantini".	Comune di Blenio.
5

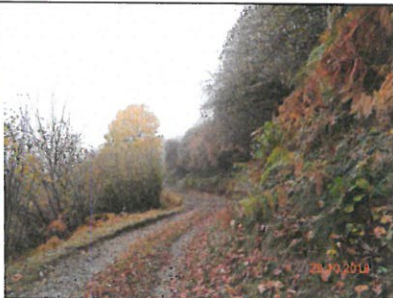
Frassino (Sommascona)	Erosione del campo stradale.	Le forti precipitazioni hanno provocato degli avvallamenti importanti del campo stradale, e l'accumulo di materiale che si è riversato sul campo stradale inghiaiato ha riportato danni al ponte.	Vedere piano nr. 354.19-200.05 Quale intervento urgente il comune ha proceduto con la sistemazione parziale del campo stradale. L'intervento prevede: da pr. 0.00 a 607.35 la sistemazione delle tratte inghiaiate, l'esecuzione di nuove guidovie in calcestruzzo, il rifacimento completo dei tornanti con calcestruzzo, e la realizzazione di canali di gronda a monte della strada quali contenimento dell'acqua di superficie. Da pr. 607.35 a 2321.00 la sistemazione del campo stradale mediante inghiaimento, la sistemazione dei tornanti pavimentati con miscela bituminosa, ed il rifacimento completo del campo stradale dalla pr. 2232.65 alla 2321.00.	Comune di Blenio.

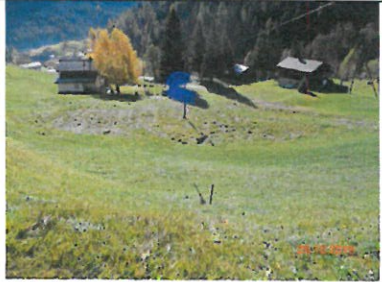
Pianchéra (Campo Blenio)	Convogliamento importante di acque superficiali verso le abitazioni sottostanti la strada.	Le forti precipitazioni hanno creato una gran concentrazione di acqua che non è riuscita ad infiltrarsi per dispersione nel terreno. La stessa si è poi riversata a valle andando a toccare le abitazioni.	Vedere piano nr. 354.19-200.06 "rilievo della situazione esistente" e 06b "piano di progetto". L'intervento prevede l'esecuzione di una nuova canalizzazione per l'evacuazione totale delle acque meteoriche lungo la strada sterrata soprastante la zona interessata dalla problematica. Inoltre, sul mappale nr.128, verrà realizzata una trincea di drenaggio puntuale che permetterà di captare il flusso di acqua sottostante la superficie del terreno al fine di renderlo praticabile. L'acqua verrà poi scaricata nel riale a valle mediante un breve tratto di nuova canalizzazione. Anche la strada sterrata sotto la zona interessata verrà sistemata a fine lavori.	Comune di Blenio.
